UNE PIÈCE DE COLMATAGE RENFORCÉE CHEZ CANADIAN MALARTIC

SITUATION DU CLIENT

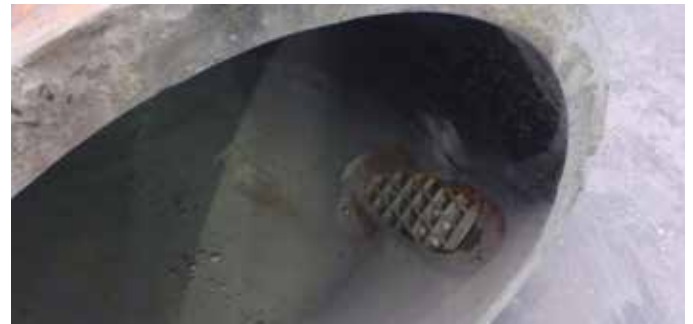
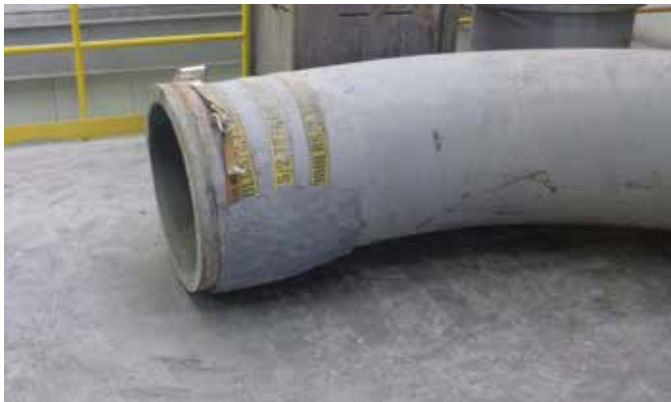
Lors des activités de concassage de l'usine, des tuyaux en acier se perforent prématurément avec le transport de fluide abrasif.

Nous leur avons alors proposé une pièce de colmatage constituée d'un mélange d'uréthane et de céramique reliée par des ceintures à cliquet. Avec la pression de ces ceintures, la pièce en uréthane vient épouser la forme du tuyau et colmater la fuite. Une pâte de céramique est ensuite appliquée pour solidifier davantage la réparation et prolonger la vie de la pièce.

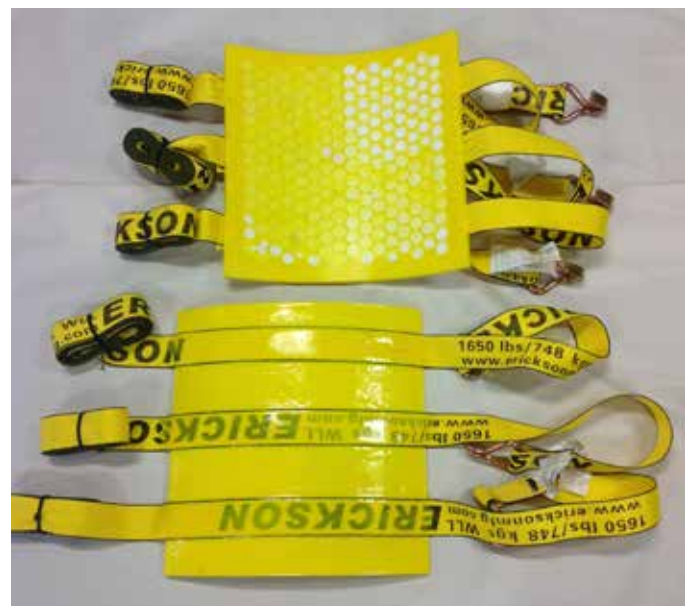
Avec ce produit, notre client est maintenant en mesure d'attendre l'arrêt planifié de l'usine pour changer la section du tuyau défectueux. Le même principe a été utilisé à la mine Detour Lake de Detour Gold.
